## TIẾN TỚI VIỆC CẢNH BÁO SÁT THỰC NHỮNG KHÔNG GIAN CÓ NGUY CƠ CAO ĐỐI VỚI MỘT SỐ DẠNG TAI BIẾN THIÊN NHIÊN THƯỜNG GẶP Ở VIỆT NAM

Đào Đình Bắc\*, Đặng Văn Bào\*, Nguyễn Huệ\*, Trần Thanh Hà\*\*

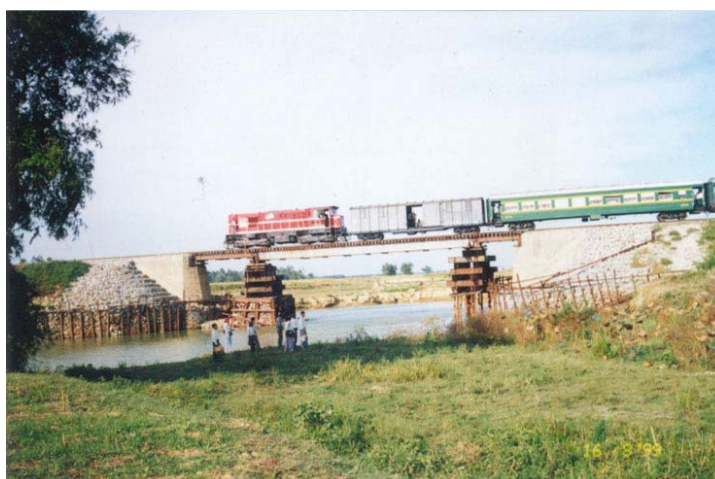
**Hình 4. Lòng sông cổ tái hoạt động trong mùa lũ 1998, tạo vụng xoáy sâu 13m gây sập cầu đường sắt Bàu Tai**

Kết quả đoán đọc ảnh máy bay cùng những chuyến khảo sát thực địa và được kiểm chứng bằng những nguồn tài liệu địa chất Độ Tứ đo vẽ chính xác đã cho phép vạch ra hàng loạt lòng sông cổ phân bố có quy luật trên dải đồng bằng châu thổ sông Thu Bồn - sông Hàn. Ở đây có tới 2 hệ thống lòng sông cổ tuổi khác nhau ( $Q_{IV} 2 - 3$  và  $Q_{IV} 3$ ), và do không có đê ngăn lũ nên mỗi khi nước lũ vừa mấp mé tràn bờ, nước sẽ chảy trong ba hệ thống lòng sông đan quyện vào nhau (kể cả hệ thống lòng sông hiện

tại). Vì vậy, nghiên cứu và vẽ lại hệ thống những dòng chảy này sẽ giúp ta xác định được chính xác hướng chảy và vị trí những đường trục động lực của các dòng chảy trong lũ. Đây là một việc làm có ý nghĩa ứng dụng cao, bởi vì liên quan với những trục động lực hồi sinh trong lũ này là những vụ tai biến đáng kể, như gây ra hiện tượng nước chảy xoáy mạnh phía hạ lưu các cống hoặc cầu cạn của những tuyến đường nằm vuông góc với hướng truyền của dòng chảy lũ, nếu khẩu độ của cống không đủ cao và đủ rộng. Điển hình là trường hợp sập cầu đường sắt tại Bàu Tai: trận lũ lịch sử 1998 đã làm cho dòng nước sau khi vượt qua gầm cầu với khẩu độ quá hẹp đã tạo ra một vụng xoáy sâu 13m, rộng 70 - 80m (hình 4). Độ sâu 13m vừa bằng độ sâu của tầng đất yếu (sét vũng vịnh) và cũng là độ sâu của móng cầu đường sắt này, vì vậy các móng cầu đã bị treo chơi vơi trong vụng nước và sập đổ. Việc cảnh báo sát thực trong trường hợp này là phải chỉ ra những cầu cạn và cống có khẩu độ quá hẹp so với lũ lớn tại địa phương và những móng cầu nào chưa xuyên qua độ sâu của tầng đất yếu.

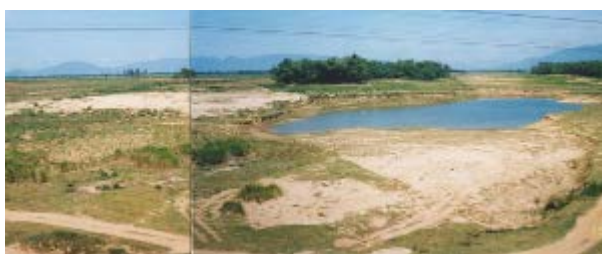
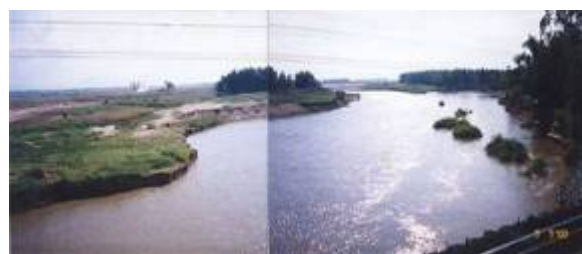
**Hình 5. Lòng sông cổ ở đầu phía đông cầu Kỳ Lam trước và sau khi cắt cổ khúc uốn bị cắt, trở thành lòng sông chính**

Một dạng tai biến nặng nề khác trên đồng bằng không có đê ngăn lũ là hiện tượng lòng sông cổ được lũ làm sống lại để trở thành những lòng sông hiện đại thực sự, với độ sâu và chiều rộng ngang tầm với lòng sông chính đang hoạt động, như

trường hợp tái xuất hiện sau trận lũ 12/1999 của một lòng sông mới ở đầu phía đông cầu xe lửa Kỳ Lam - tại địa phận thôn Kỳ Long 1 (hình 5).

Trên thực tế, đây là hiện tượng dòng lũ cắt đứt cổ khúc uốn tại vị trí của một lòng cổ để rút ngắn đường chảy và tăng độ dốc mặt nước. Đoạn lòng sông cổ này tồn tại như một rãnh trũng nông từ rất lâu, đến mức dân địa phương đã quên mất rằng nó từng là một lòng sông thực thụ nên đã đến định cư tại đây. Hậu quả là họ và phải gánh chịu tình trạng tai biến rất phức tạp: làng xóm bị xói lở mất ruộng đất, nhà cửa, một bộ phận bị cô lập khỏi đất liền và có thể bị xoá sổ vào pha nước lũ dâng cao kịch phát sau đó. Một sự kiện tương tự đã xảy ra vào năm 2001, khi khúc uốn tại Ái Nghĩa của sông Thu Bồn bị cắt cổ khiến cho nhánh lớn của Ái Nghĩa là sông Yên bị suy giảm và do đó nguồn cung cấp nước ngọt cho thành phố Đà Nẵng bị thiếu hụt nghiêm trọng (hình 6).. Thế là kịch bản mà chúng tôi cảnh báo một năm trước đó [QG99 - 10] đã trở thành hiện thực. Nhiệm vụ cảnh báo sát thực ở đây là phải chỉ ra những khúc uốn có lòng sông cổ tại vị trí cổ khúc uốn có nhiều khả năng tái hoạt động.

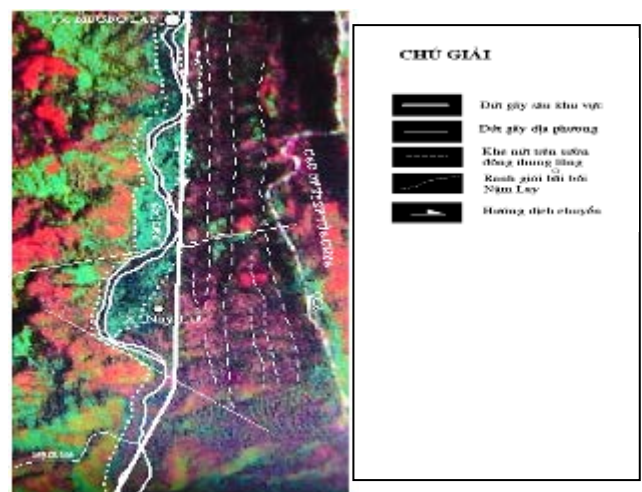
Hình 12: Sơ đồ ảnh đứt gãy, khe nứt kiến tạo, khúc uốn hình thang tại khu vực thị trấn Mường Lay

xã Lay Nura (bản Bắc) đến thị xã Lai Châu (cũ) trên chiều dài suốt 6 km không có một dòng suối nhánh nào! Cũng tại địa bàn xã Lay Nura này, đáy thung lũng Nậm Lay mở rộng 1,5 lần và tạo ra một khúc uốn rộng khác thường dạng hình thang (Hình 12) như một *bồn trứng trẻ kiểu pull apart*.
